**Stukadoors**  
**Opbollend glasvliesbehang** 10

**Plafond & wand**  
**Onderzoek naar scheuren in  
appartementencomplex** 14

**Vloeren & terrazzo**  
**Onderzoek naar breuklijnen  
in PU-gietvloer** 18

**Natuursteen**  
**Onderzoek naar schade aan  
Belgisch hardstenen vloer** 22

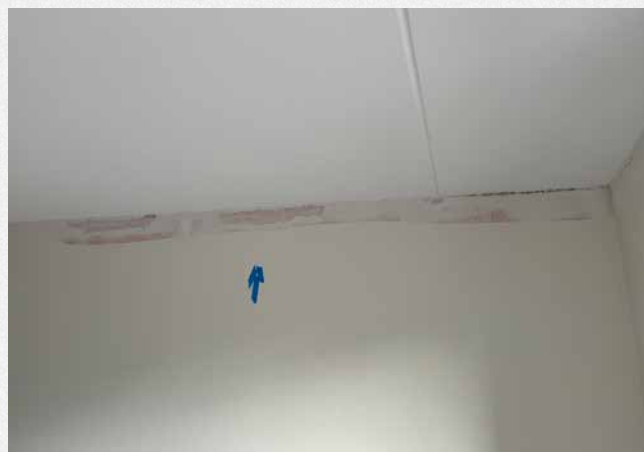
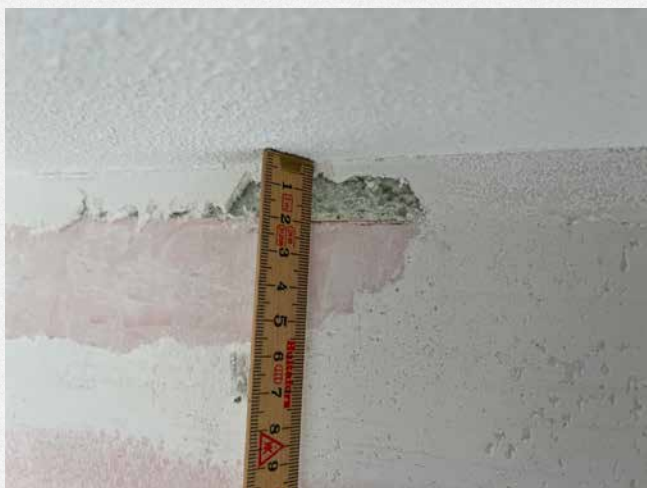
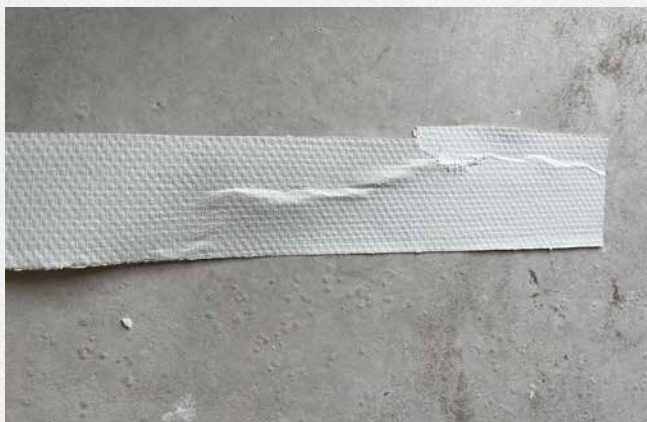
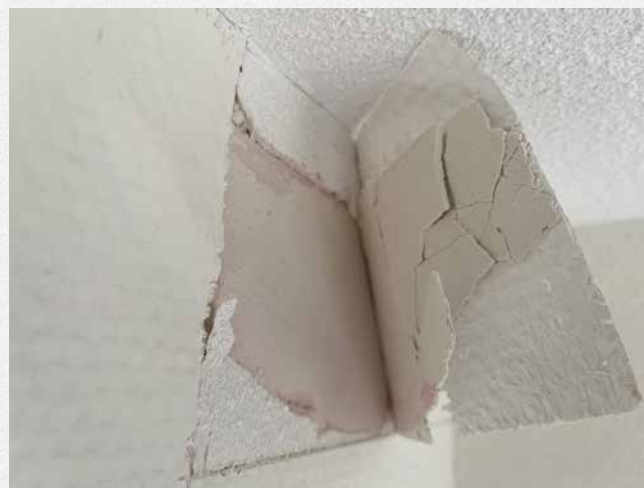
- Een strook glasvlies versterkt behang was verwijderd van de tussenwand (links) en de wand aan de zijde van de pui (links).
- Aan de voorzijde van de onthechte strook glasvlies was een opbolling zichtbaar, veroorzaakt door de losgekomen gestukadoorde afwerking erachter. Op de achterzijde van de onthechte strook bleven hechtende gipsfragmenten zichtbaar. De schade bevond zich uitsluitend aan de achterzijde van de tussenwand en de linkerzijde van de achterwand (gevelpui).
- Op de schadeplekken waren restanten van gipsmortel zichtbaar op de roze gipsblokken en platen. Dit duidde op een inwendige onthechting van de gipslaag.
- De voeg tussen het betonplafond en de bovenzijde van de gipsblokken/platen was 10 tot 20 mm breed, volledig gevuld met groen pur-schuim. Het schuim was recht afgesne-

- In de stucmortel op de platen, ter hoogte van de onthechting van het glasvlies versterkt verfsysteem, was een fijnmazig wapeningsweefsel aangebracht.

“Na mijn inspectie kon ik concluderen dat de onthechting werd veroorzaakt door druk- of

schuifspanningen vanuit de plafonds (breedplaatvloeren)”, legt Ed uit. “Hierdoor werd het pur-schuim licht ingedrukt, waardoor de daarop aangebrachte gipsgebonden stucafwerking werd losgedrukt. Normaal gesproken veroorzaakt dit kleine scheuren en plaatselijke onthechting. In dit geval was echter een glasvlies versterkt verfsysteem aangebracht. Dit systeem vergrootte de sterkte van de gipslaag en verdeelde de spanning, waardoor de onthechting over een groter opper-

vlak plaatsvond, vooral bij de gipsblokwanden. Bij de afwerking (op de HSB-gevelelementen) was de schade kleiner. Dit kwam doordat de platen niet tot het plafond doorliepen, de naden waren voorzien van een wapeningsweefsel en de spanningen vanuit de plafondconstructie hier minder invloed hadden.”

“De TBA-richtlijn 1.3 voor gips- en cellenbetonblokken (maart 2019) geeft aan dat vooraf een constructeur moet bepalen of er druk- en schuifspanningen vanuit de constructie kon optreden. In deze situatie was de schade het gevolg van plaatselijke spanningen vanuit de constructie, wat vooraf moeilijk te voorspellen of te berekenen was. De afwerking van de gipsblokken was technisch correct uitgevoerd. Kleine scheurtjes bij plafond-wandaansluitingen waren normaal door

materiaalwerking, maar door het glasvlies versterkte verfsysteem werd het spanningsgedrag zichtbaarder. Een bouwkundig constructeur moest vaststellen of deze spanningen tijdelijk waren of bleven aanhouden. De juiste reparatiemethode hing af van zijn advies.”

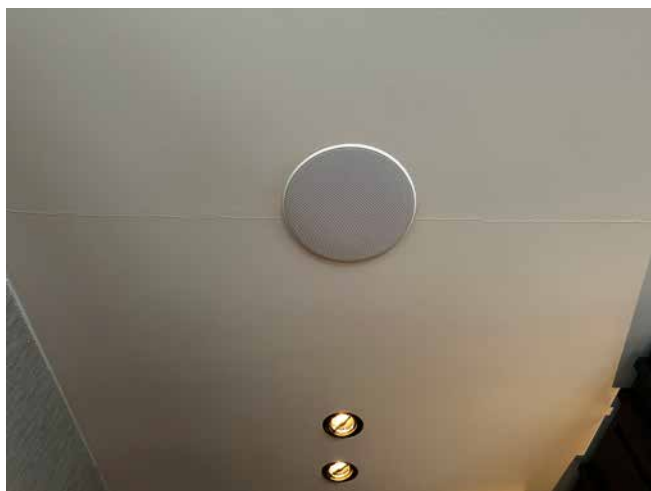
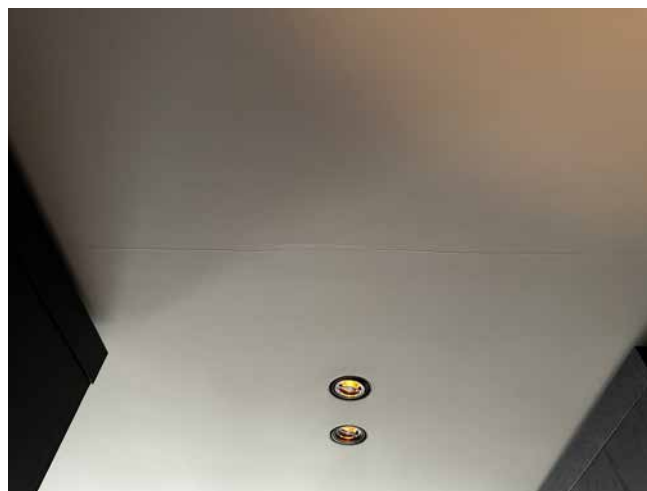
- “Ik inspecteerde drie appartementen.
- In alle appartementen vond ik scheuren bij overgangen van smalle naar brede plafondvlakken. Dilataties ontbraken op deze overgangen, waardoor krimp leidde tot scheuren op de plaatnaden.

- Bij één appartement waren bovendien drie scheuren zichtbaar bij de TV-wand. Deze scheuren liepen haaks op de wand in het plafond. De oorzaak lag mogelijk in werkzaamheden aan de verlichting en het plaatsen van de verdiepingshoge TV-wand nadat het plafond al was afgewerkt.

“De scheuren in de plafonds waren haarscheuren: dun en rechtlijnig, typisch voor krimpscheuren. Deze scheuren kwamen vooral voor bij overgangen van smalle naar brede plafondvlakken. De scheuren bij de TV-wand waren afwijkend. Ze ontstonden niet bij een overgang, maar midden in het plafond. Werkzaamheden aan de verlichting verklaarden een deel van deze scheuren. Andere scheuren waren waarschijnlijk veroorzaakt door het plaatsen van de verdiepingshoge TV-wand. Dit soort schade zag ik vaker: tijdens het plaatsen van hoge meubels wordt soms per ongeluk tegen het plafond geduwd, wat tot scheuren leidt.”

“Krimpscheuren worden veroorzaakt door het drogen van de ruimte”, legt Hermen uit. “Hoe vochtiger de bouw, hoe groter de krimp en daarmee de kans op scheuren. Factoren zoals grote temperatuur- en luchtvochtigheidschommelingen, bijvoorbeeld door airco, verwarming, regen of mist, spelen ook een rol.”

1. De scheur in V-vorm volledig doorsnijden door de gipsplaat heen.
2. De ondergrond vrijmaken van losse (voeg)-resten en primeren.

3. De voeg vullen met vezelversterkte voegenvuller en in de natte voeg een papieren of glasvlies wapeningsband aanbrengen. Daarna dichtstrijken.
4. Na droging de voeg finishten en schuren.
5. Optioneel: het plafond afwerken met renovlies of scanbehang om het oppervlak te versterken (meerwerk).”

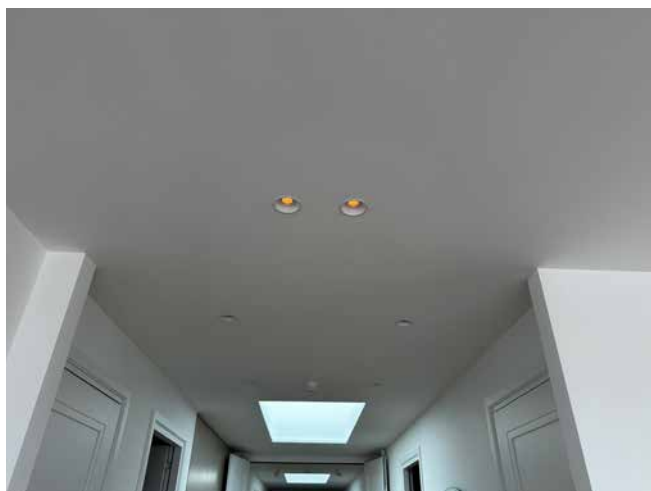
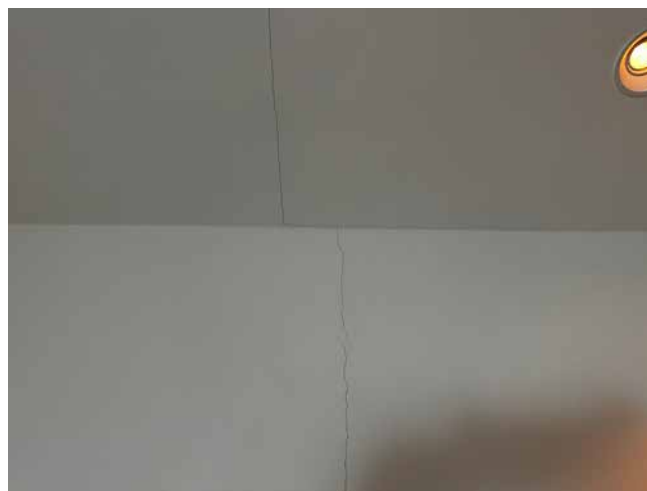
- Andere bijzonderheden, zoals verzakkingen of zettingsscheuren, werden niet aangetroffen in de plafonds.
- Bij een ander appartement vond ik naast krimp-scheuren in de plafonds ook scheuren in de lange gangwanden, telkens bij de overgang van beton naar gipsblokkenwanden. Hier ontbraken eveneens dilataties.

“De scheuren in de gangwanden waren zettingsscheuren, veroorzaakt door bewegingen in het gebouw. Overgangen tussen twee verschillende ondergronden vormen een zwakke plek waar spanningen door zetting makkelijk scheuren veroorzaken.”

De schuine scheur in de slaapkamerwand bij de dakkapel had een vergelijkbare oorzaak. Spanningen vanuit het schuine dak werden doorgegeven aan de wand, wat tot scheurvorming leidde.

- Het aanbrengen van een dilatatieprofiel of het inzagen en afkitten van de naad. Dit was belangrijk, omdat er in de toekomst nog beweging kon plaatsvinden.
- Als alternatief kon gekozen worden voor een afdeklát of profiel.”

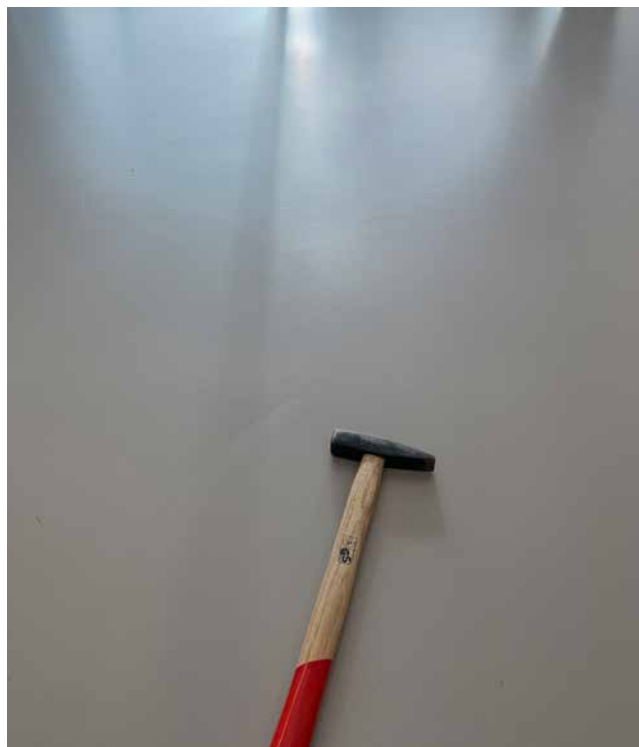
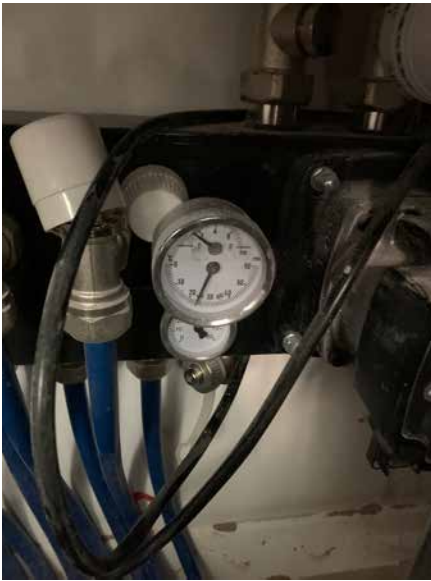
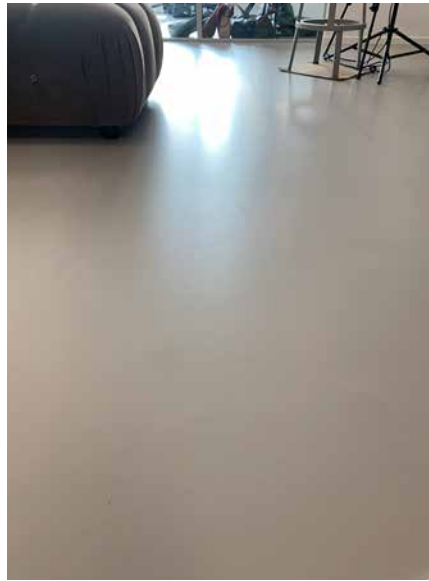
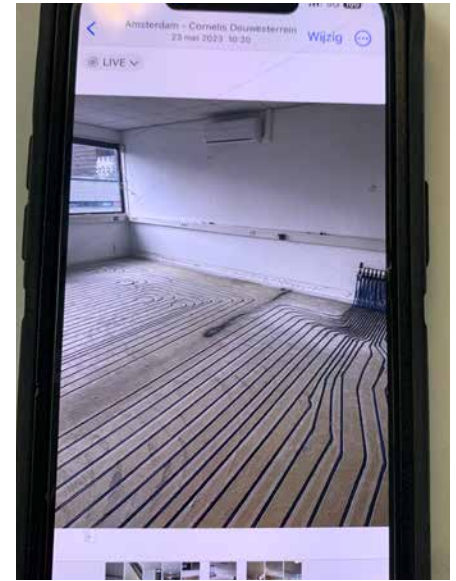
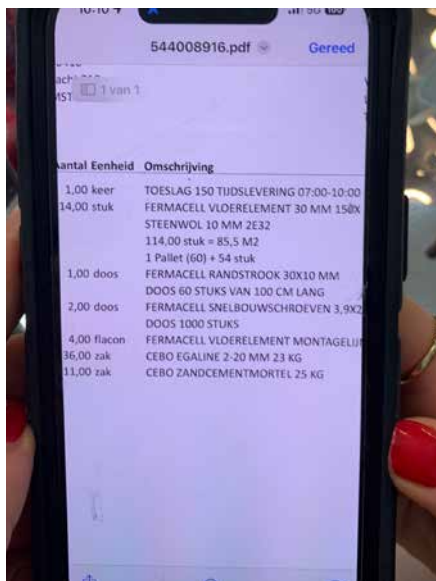
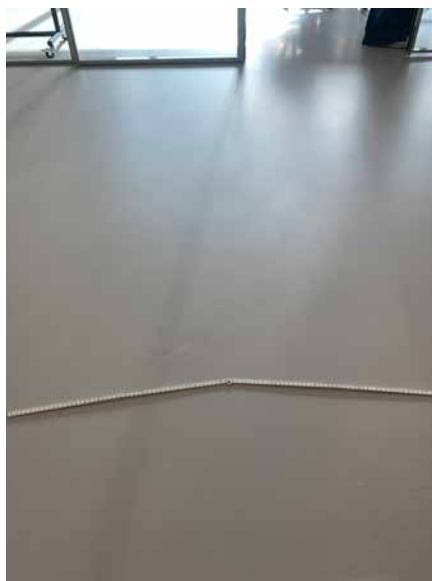
ze kleurstelling,” vertelt René Rieborn. “Over de volledige verdieping waren meerdere ‘aders’ zichtbaar, die vooral in het strijklicht goed waarneembaar waren. Deze aders vertoonden een willekeurig en grillig patroon dat niet overeenkwam met de ingefreesde vloerverwarming.”

“Bij het bekloppen van het vloeroppervlak met een hamer hoorde ik geen holle klank, wat betekent dat er geen onthechting had plaatsgevonden. Als er sprake was geweest van onthechting, zou ik dit duidelijk hebben waargenomen.”

“Uit mijn onderzoek bleek dat de aders in de PU-gietvloer werden veroorzaakt door scheurvorming in de onderliggende cementgebonden egalisielaag van 10 tot 15 mm dik. Dit had beves-

“De meest waarschijnlijke oorzaak was drogingskrimp in de onderliggende cementgebonden egalisielaag. Mogelijk werd de PU-gietvloer aangebracht voordat de 10 tot 15 mm dikke CEBO egalisielaag volledig droog en doorgehard was.

Tijdens het drogings- en verhardingsproces ging de egalisatielaag een reactie aan met water, wat leidde tot afbinden. Dit proces veroorzaakt altijd enige mate van krimp, een bekende eigenschap van cementgebonden producten. Deze krimp kon in dit geval hebben geleid tot de zichtbare scheurvorming in de PU-gietvloer.”

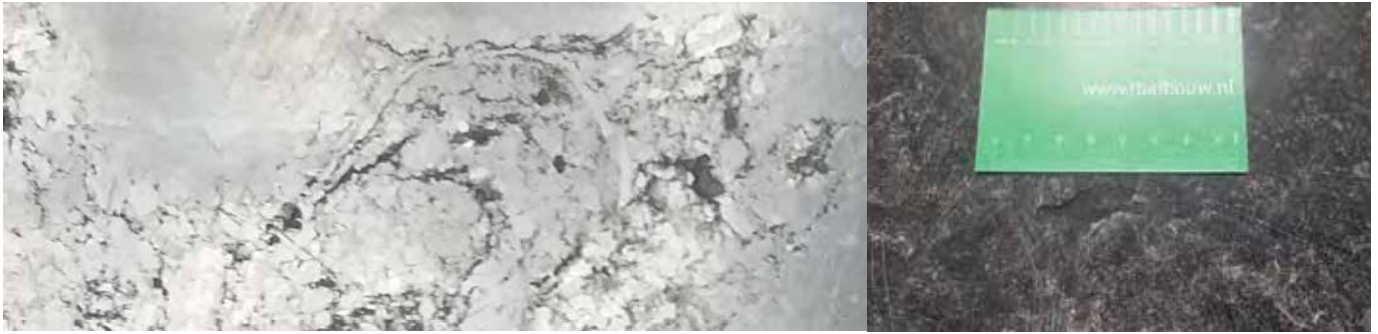
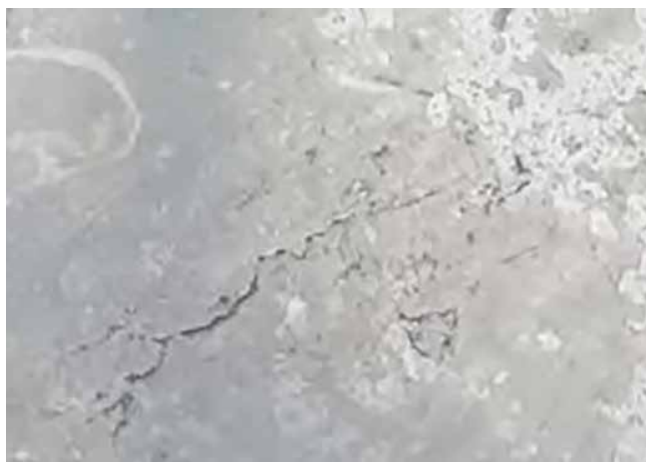
“Op de begane grond van de woning lag een vloer van 250 tegels, gemaakt van donkergezoet Belgisch hardsteen,” vervolgt onze natuursteenexpert Onno de Vries. “Elke tegel had een formaat van 500 mm bij 500 mm. Zeker 100 tegels waren ernstig beschadigd, waarbij stukken van meer dan 25 mm waren uitgesprongen. Om de oorzaak van de schade te achterhalen, onderzocht ik de opbouw van de vloer: een constructievloer, een 40 mm dikke isolatielaag met verwarmingsleidingen, een specielaag en de tegels. De specielaag bestond uit twee verschillende lagen: een top- en onderlaag. Beide lagen verkeerden niet in optimale staat. De toplaag was verdicht en de onderlaag was poreus.”

renlegger een verkeerde applicatiemethode had gebruikt, waarbij langdurige vochtbelasting onvermijdelijk was. Hierdoor konden stylolieten ontstaan,” legt Onno uit. “Een styloliet is een onregelmatig gevormd discontinu vlak in gesteente, veroorzaakt door de oplossing van materiaal. Stylolieten komen vooral voor in kalksteen, dat relatief eenvoudig oplost in grondwater. Belgisch hardsteen bevat vaak stylolieten. In dit geval zorgde de oplossing van materiaal ervoor dat de stylolietvlakken naar elkaar toe bewogen, waardoor de tegels op de begane grond losraakten en uit-sprongen.”

“Gelukkig was herstel goed mogelijk. Ik adviseerde om de kapotte tegels niet te verwijderen, omdat dit schade kon veroorzaken aan de aangrenzende tegels en de kleur van de nieuwe voegen zou

kunnen afwijken,” aldus Onno. “In plaats daarvan moesten de contactvlakken in de tegels worden opgeruwd voor een betere hechting. Vervolgens moesten de holtes worden gevuld met een reparatiemassa op basis van harshoudende bindmiddelen of mineralen en steengruis. Kunstharsen geven een mooiere oppervlakedichtheid en zijn ideaal voor donkergezoet Belgisch hardsteen. Daarnaast maken ze het mogelijk om ondiepe beschadigingen effectief te herstellen, waardoor ook tegels met kleine schade behouden konden blijven.”
