# WeASSIST

Prozessoptimierung in einer Minute

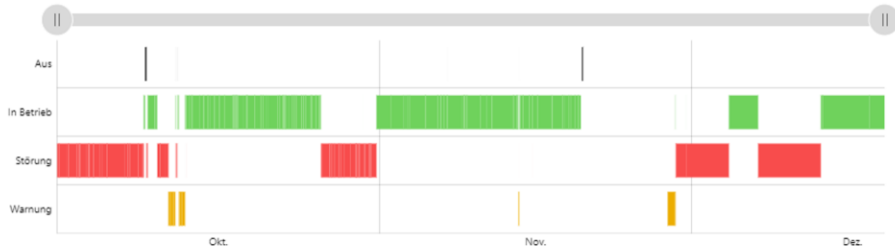
Maschine 1

Zeitraum: Aktuelles Quartal

Maschinenlaufzeit

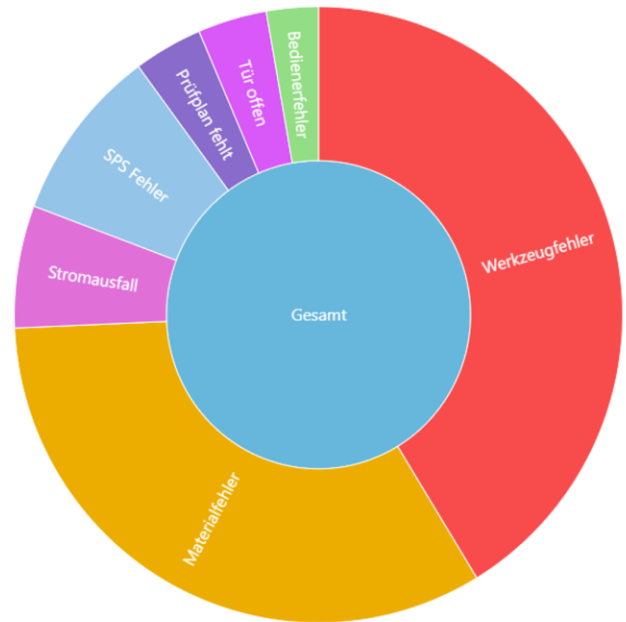
Ursachenanalyse nach Hierarchie

Störgrundübersicht

Maschine 1

Häufigkeit

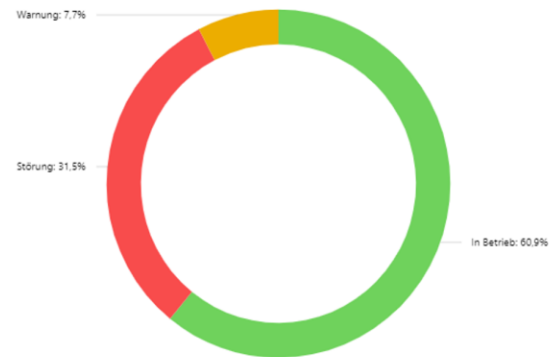
Zustandsanalyse

Aus In Betrieb Störung Warnung <disconnected> <unknown>

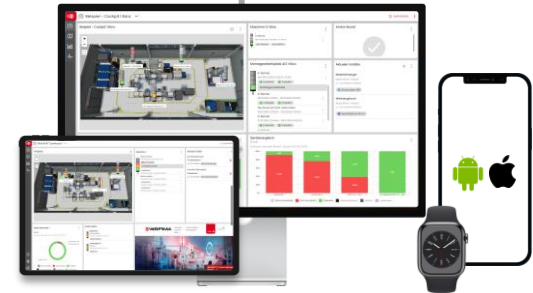
# Systemarchitektur

Schnittstelle  
(REST-API)

Verbindung zur Azure Cloud

Datenvisualisierung

Webbasierte  
Software

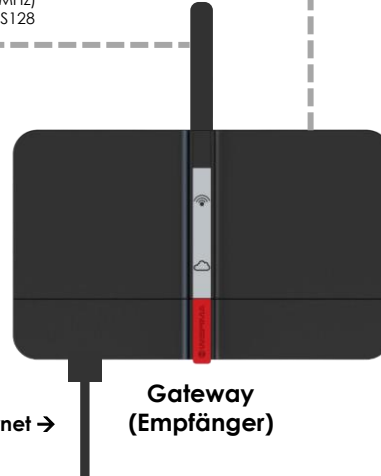
**Industriefunk**

Funk: 868 MHz (921 MHz)  
Verschlüsselung: AES128

Gateway  
(Empfänger)

Internet via Ethernet →

Transceiver  
(Sender)

Frei wählbare  
Leuchtelemente

Eingangssignale können 24 V Signale  
aus unterschiedlichen Quellen sein.

**Transceiver  
(Sender)**

24 V Betriebsspannung

Erfasst Zustände der Signalsäule

Sendet Zustand über verschlüsselten Funk (868 MHz)

Reichweite von 300 m (mit Repeaterfunktion 900 m)

**Gateway  
(Empfänger)**

230 V Netzteilbetrieb

Verbindung zur Azure Cloud über Ethernet

Empfängt Daten aller vorhandenen Transceiver

Empfängt und sendet Daten
